## SBV - Berninagebiet / Bergsturz am Piz Scerscen

**Am Sonntagmorgen (14.04.2024), um 06:56 Uhr, hat sich am Piz Scerscen ein grosser Bergsturz ereignet, dessen Auswirkungen etliche Zustiege im Berninagebiet über vermutlich längere Zeit betreffen werden. Der Schuttstrom erstreckt sich über mehr als 5 km.**

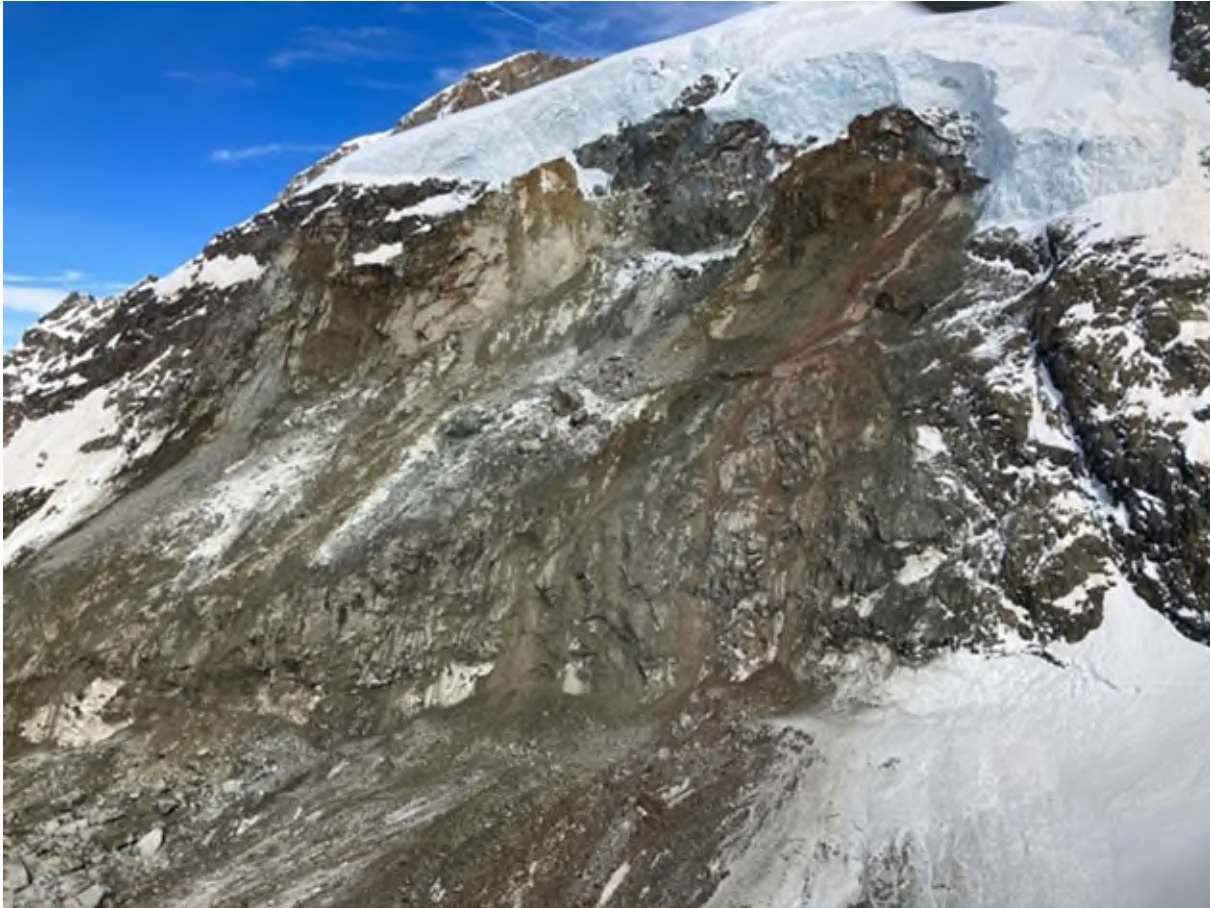
Abbruchzone unterhalb des Hängegletschers am Piz Scerscen.

Noch weiss man nicht, weshalb es zum Bergsturz gekommen ist. Deutlich erkennbar waren ein starker Wasseraustritt an der Ausbruchsstelle und Permafrosteis. «Wasser und auftauender Per

mafrost könnten somit eine Rolle gespielt haben.» Darauf deuteten erste Anzeichen hin. Keiser betont: «Doch bei einem solchen Ereignis sind immer unterschiedliche Faktoren im Spiel.

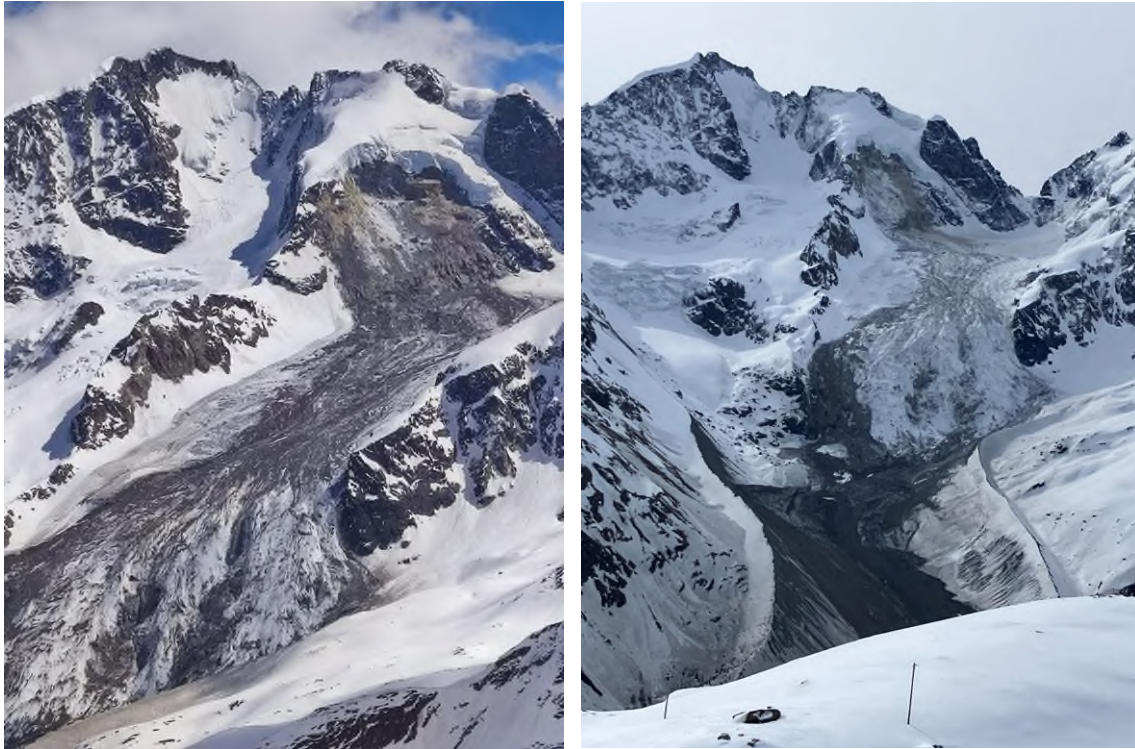
Der Vadret da Tschierva mit dem Piz Bernina und dem Piz Scerscen

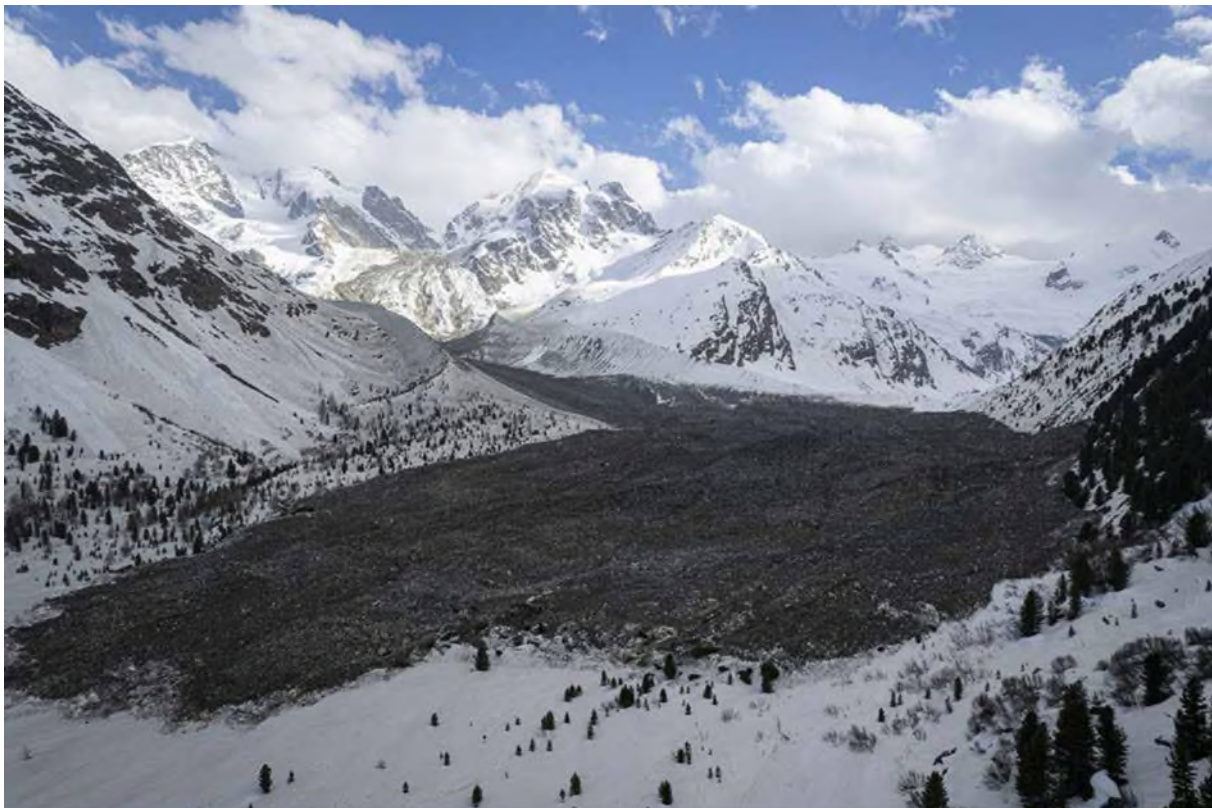
Der Auslauf des Bergsturzes erstreckt sich bis zirka 1,5 km vor dem Hotel Roseggletscher.
